Steinbach - Talsperre
Horizontalbeschleunigungen aus Erdbeben
01.11.2018 - 31.10.2019

Erdbeben:
Spitzenwerte für die Standsicherheitsbetrachtung

2023 Wiederaufbau nach Flutereignis 14.07.2021
Geologischer Dienst NRW (GLD) 23.02.2023

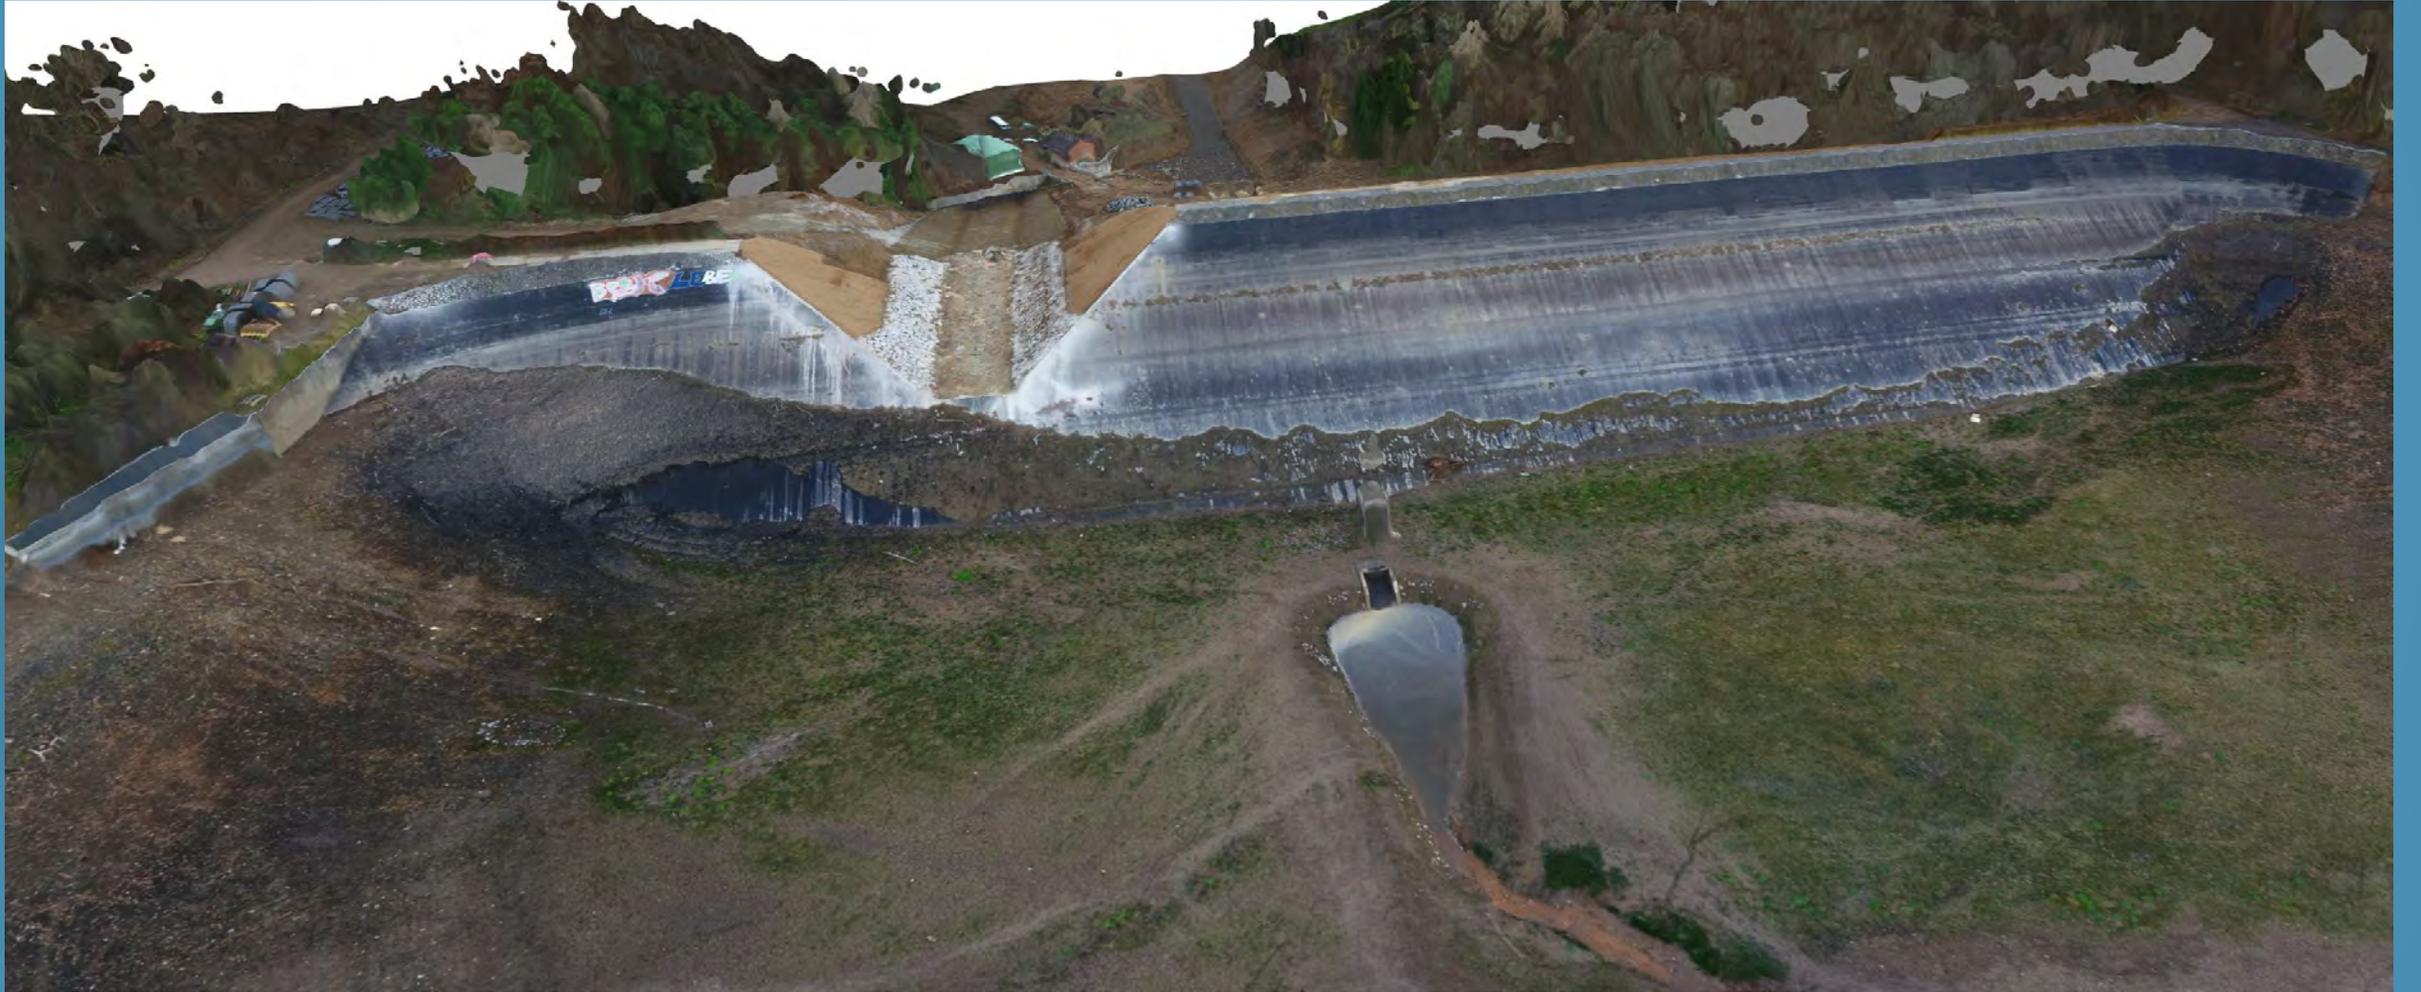
Blick von der Luftseite: Anschluss der Ablaufrinne Scharte an das bestehende Tosbecken seit Juni 2022

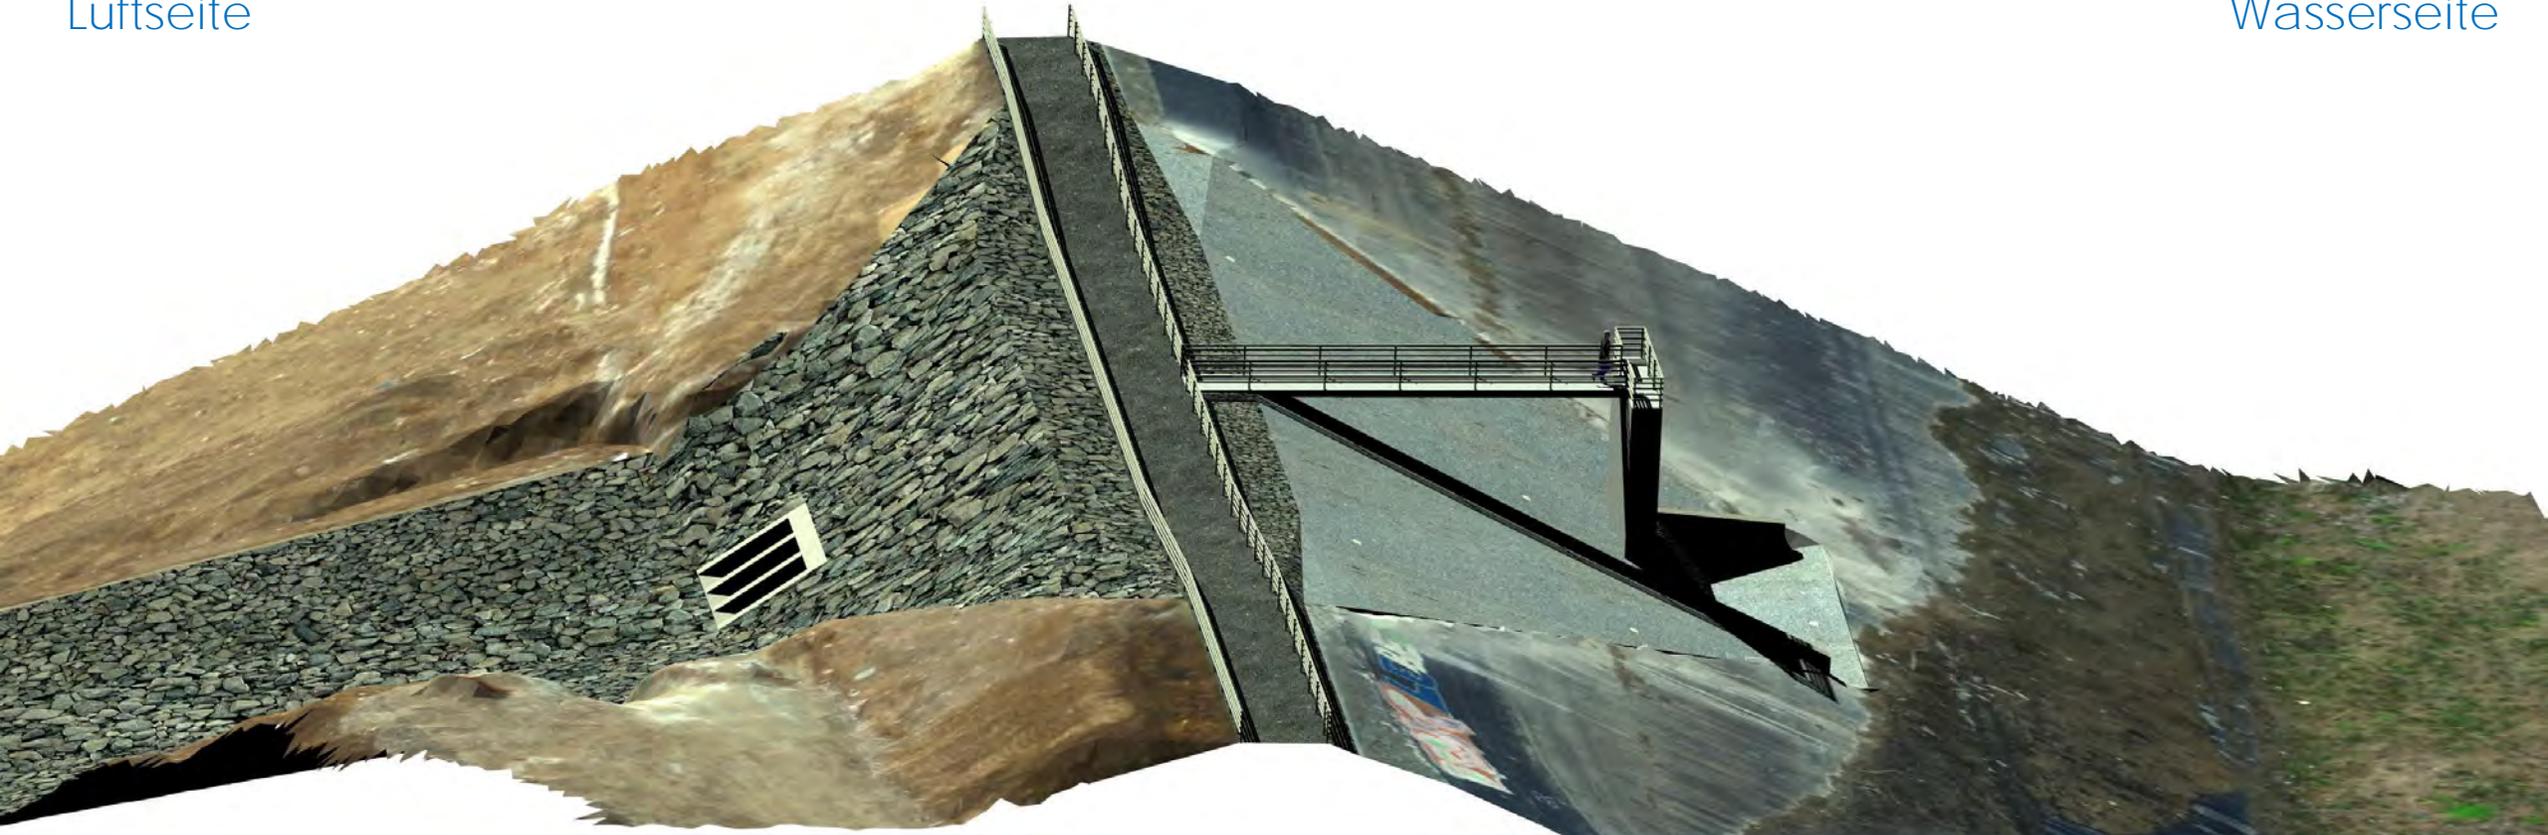
Konzeption

Einbau eines 3-zügigen Durchlassbauwerks mit 1 Regelorgan und 2 Absperrorganen zur ggf. Vorentlastung
Höhenlage des Durchlasses ist noch festzulegen (Stauziel, Schutzraum)
Wiederherstellung des Dammkörpers mit Schüttkörper, Asphaltaußendichtung und überströmbarer
Dammkrone

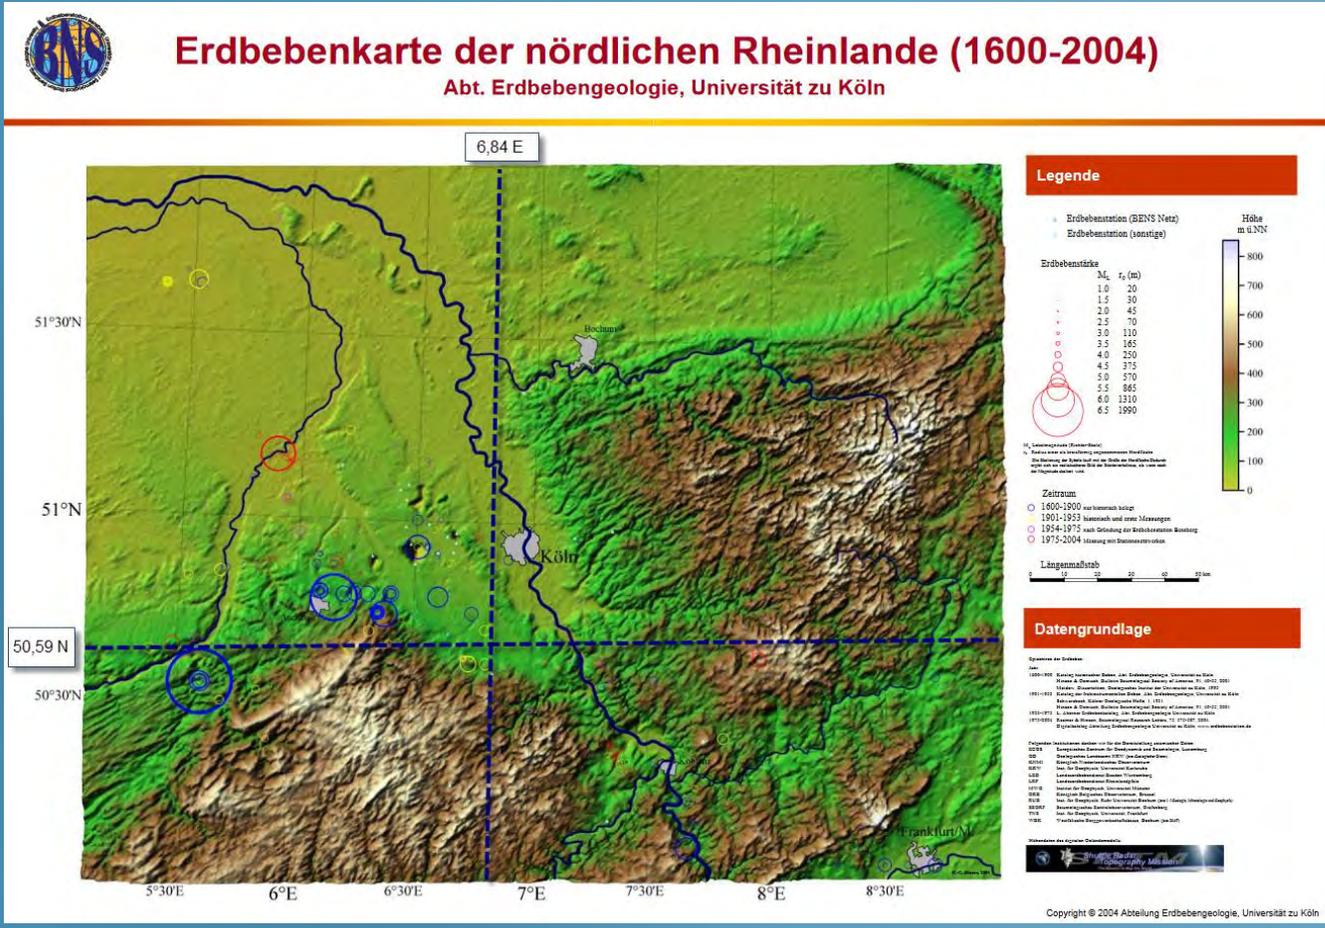
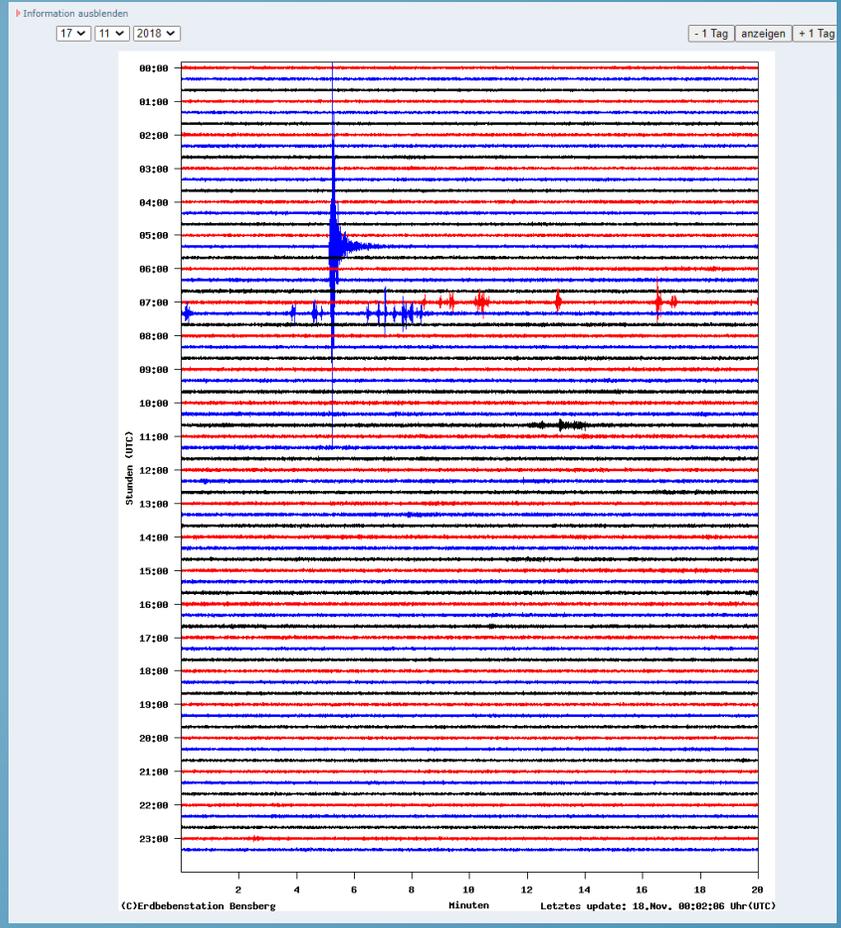
Erdbeben:
Lasten aus Horizontal- und Vertikalbeschleunigung des Untergrundes aufgrund tektonischer Einwirkung

Umrechnung der Magnituden (Richter-Skala) in Bodenbeschleunigungen

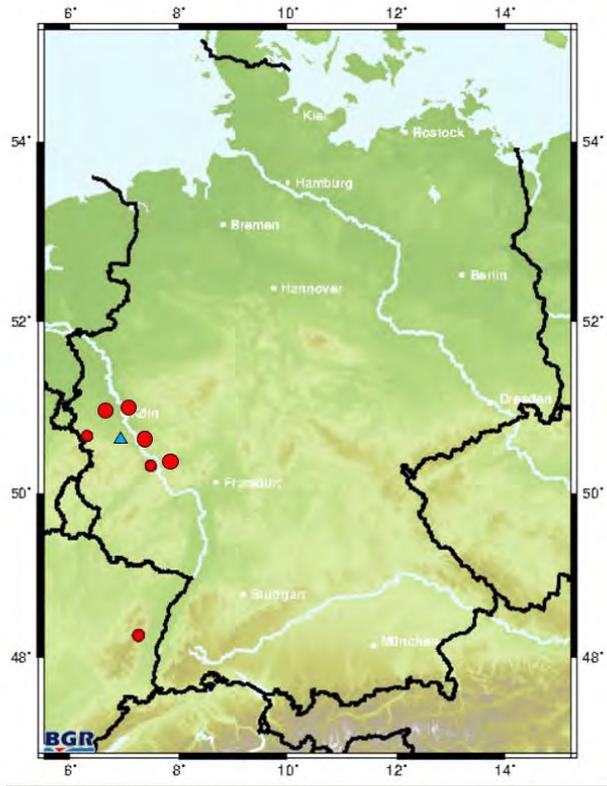
Liste und Karte der seismischen Ereignisse in Deutschland und benachbarten Gebieten anhand folgender Auswahlkriterien:

Zeitraum: 20181101 - 20191031
Breite: 48 - 52 N, Länge: 6 - 8 E
Magnitude: 2.5 - 12

DATE	TIME	LAT	LON	MAG	REGION
10/06/2019	09:54	48.27	7.25	3.0	E of St. Die/F, Vosges Mountains
12/02/2019	04:21	50.32	7.47	2.6	Koblenz/Middle Rhine Area
11/02/2019	04:13	50.32	7.47	2.8	Koblenz/Middle Rhine Area
17/11/2018	05:25	50.67	6.30	2.8	Aachen, Dutch-German border region

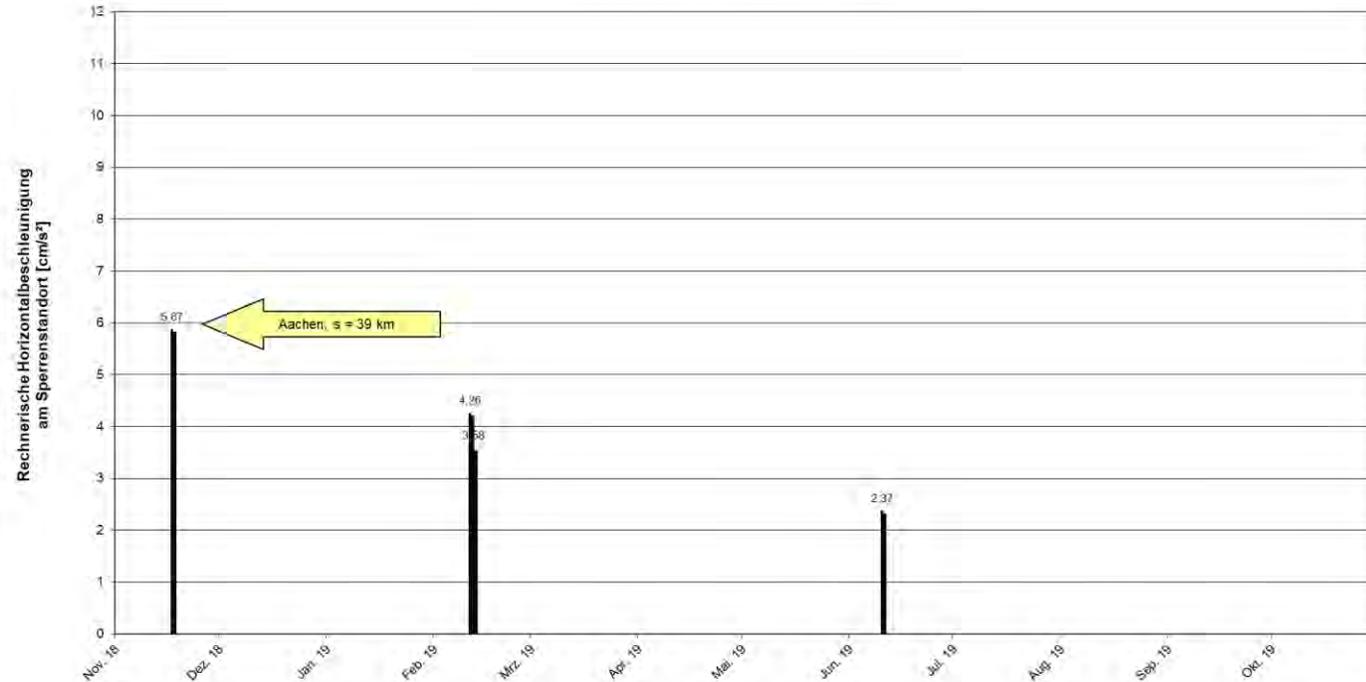
Kontinuierliche Auswertung im Rahmen der jährlichen Sicherheitsberichte
Maximaler Wert 2018: 5,87 cm/s² durch ein Beben mit Epizentrum bei Aachen

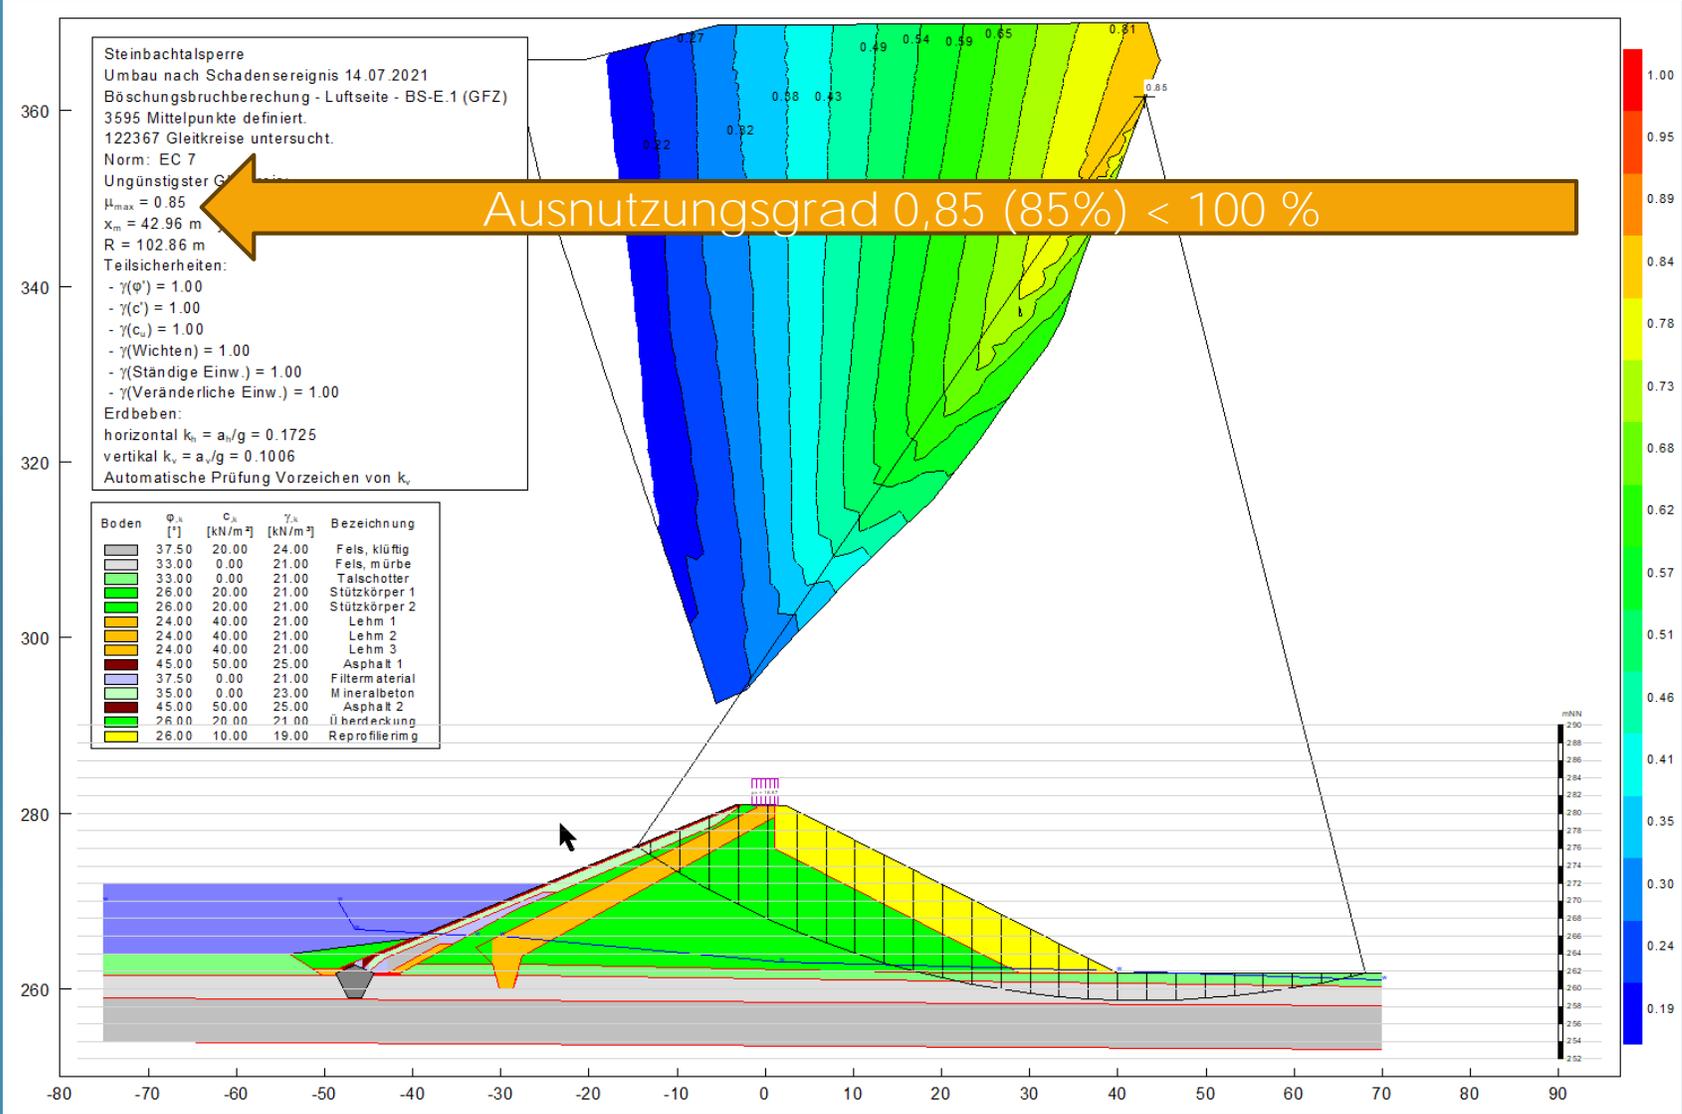
Standisicherheitsberechnung mit „GFZ Potsdam“

ah = 141 cm/s²

Hinterfragung der Unterschiede zwischen den Bemessungswerten des GFZ Potsdam (141 cm/s²) und des GLD NRW (245 cm/s²) mit den zuständigen Fachexperten der Institute

Ergebnis:
Bestätigung der Bemessungswerte des GLD NRW von ah = 245 cm/s² als Rechenwert des geforderten Bemessungserdbebens

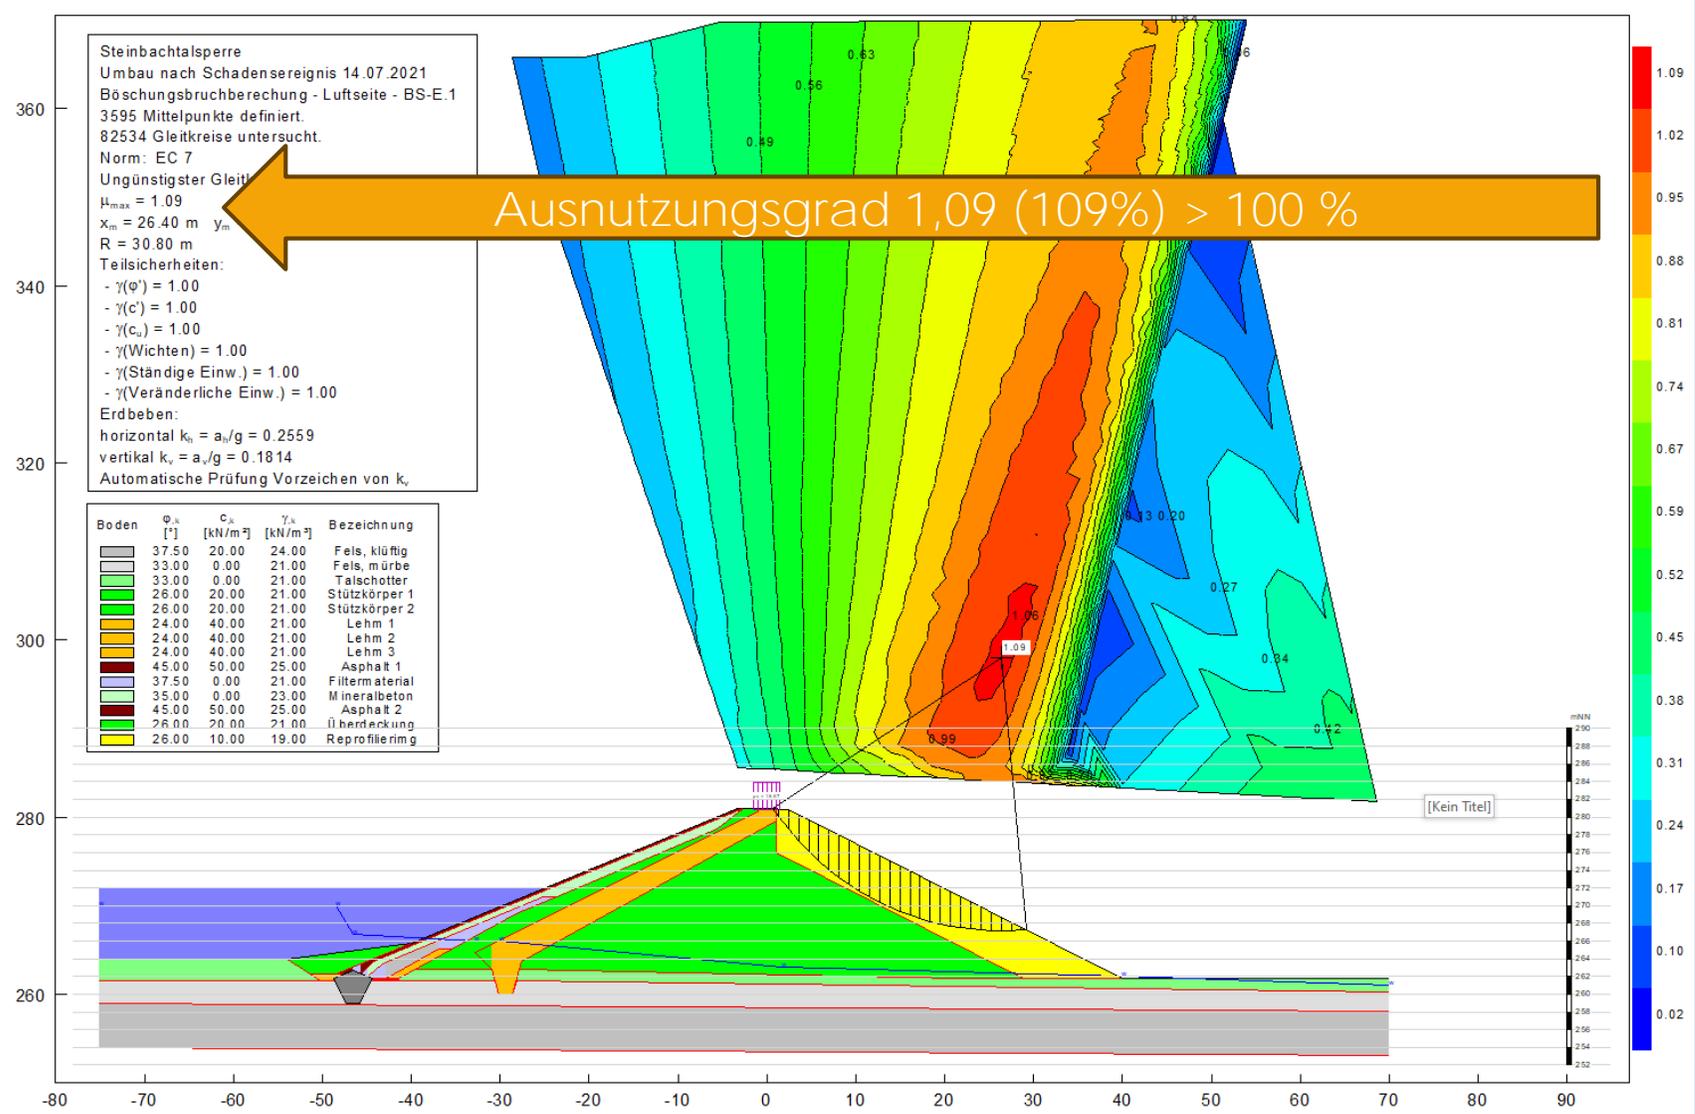
Standicherheitsberechnung mit „GLD NRW“

Fazit:
Die luftseitige Böschung rutscht ab

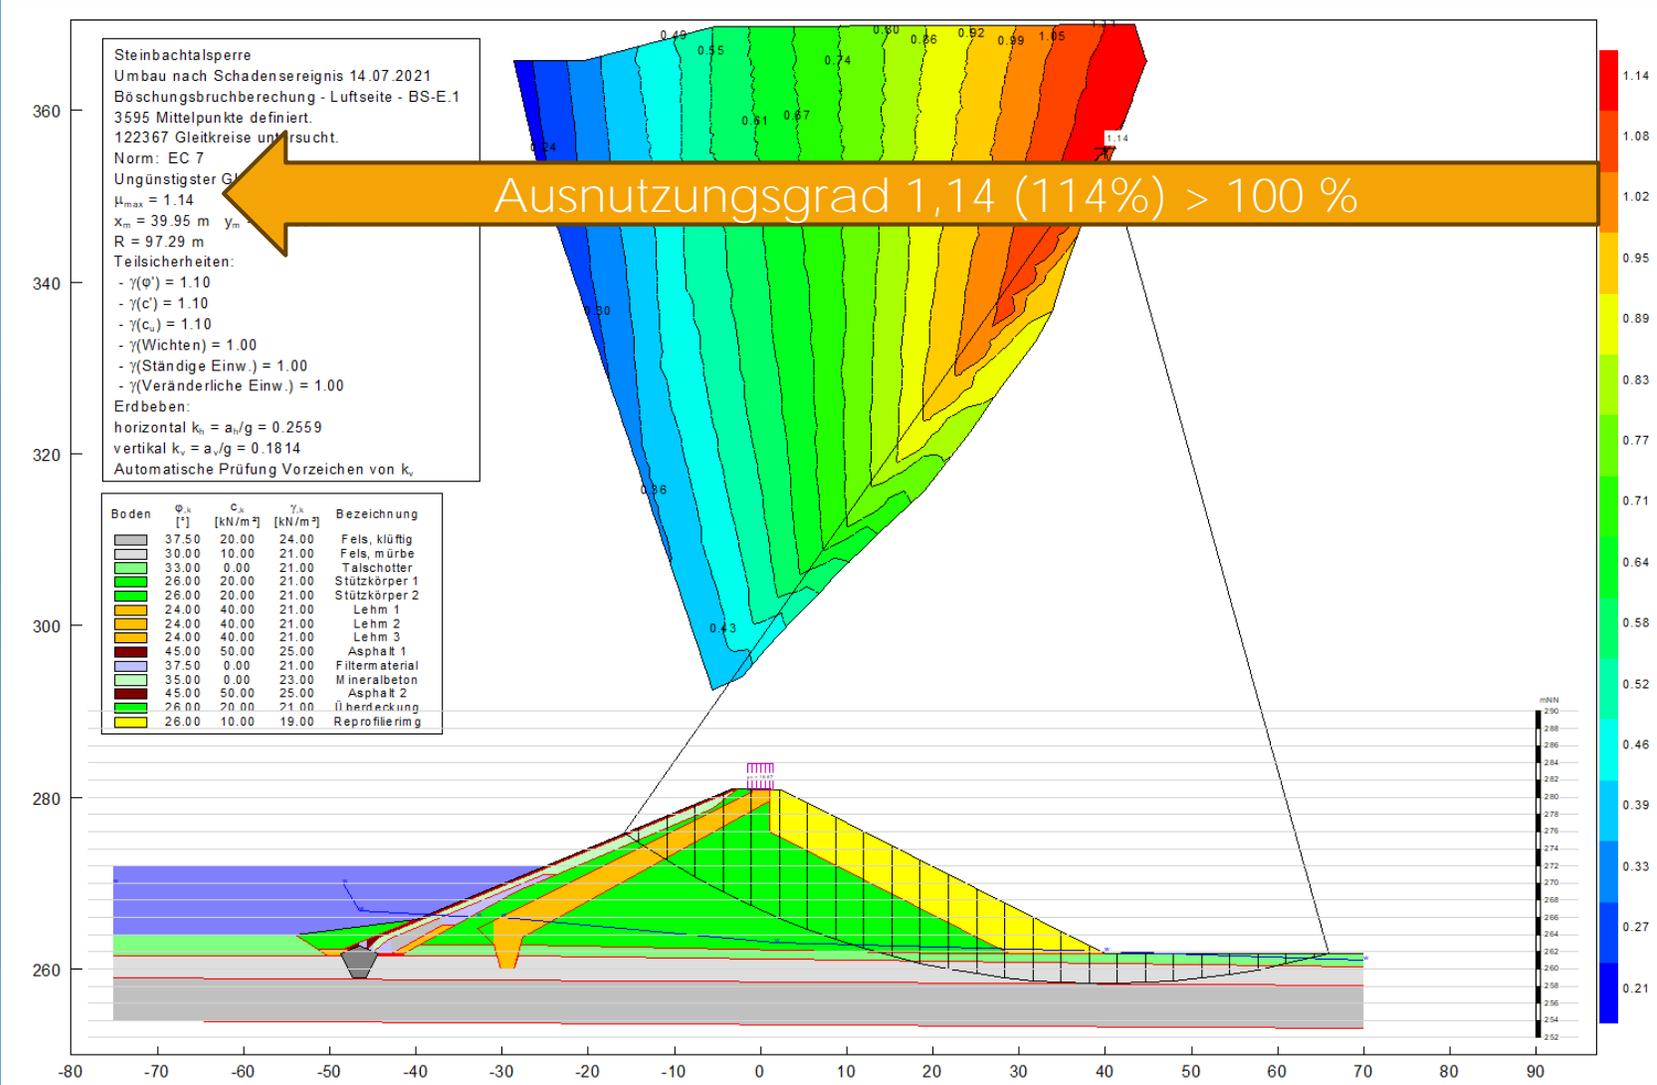
Standicherheitsberechnung mit „GLD NRW“

Fazit:
Die gesamte Stützkörper rutscht unterhalb der Gründungsfläche ab

(auch schon bei leerem Staubecken)

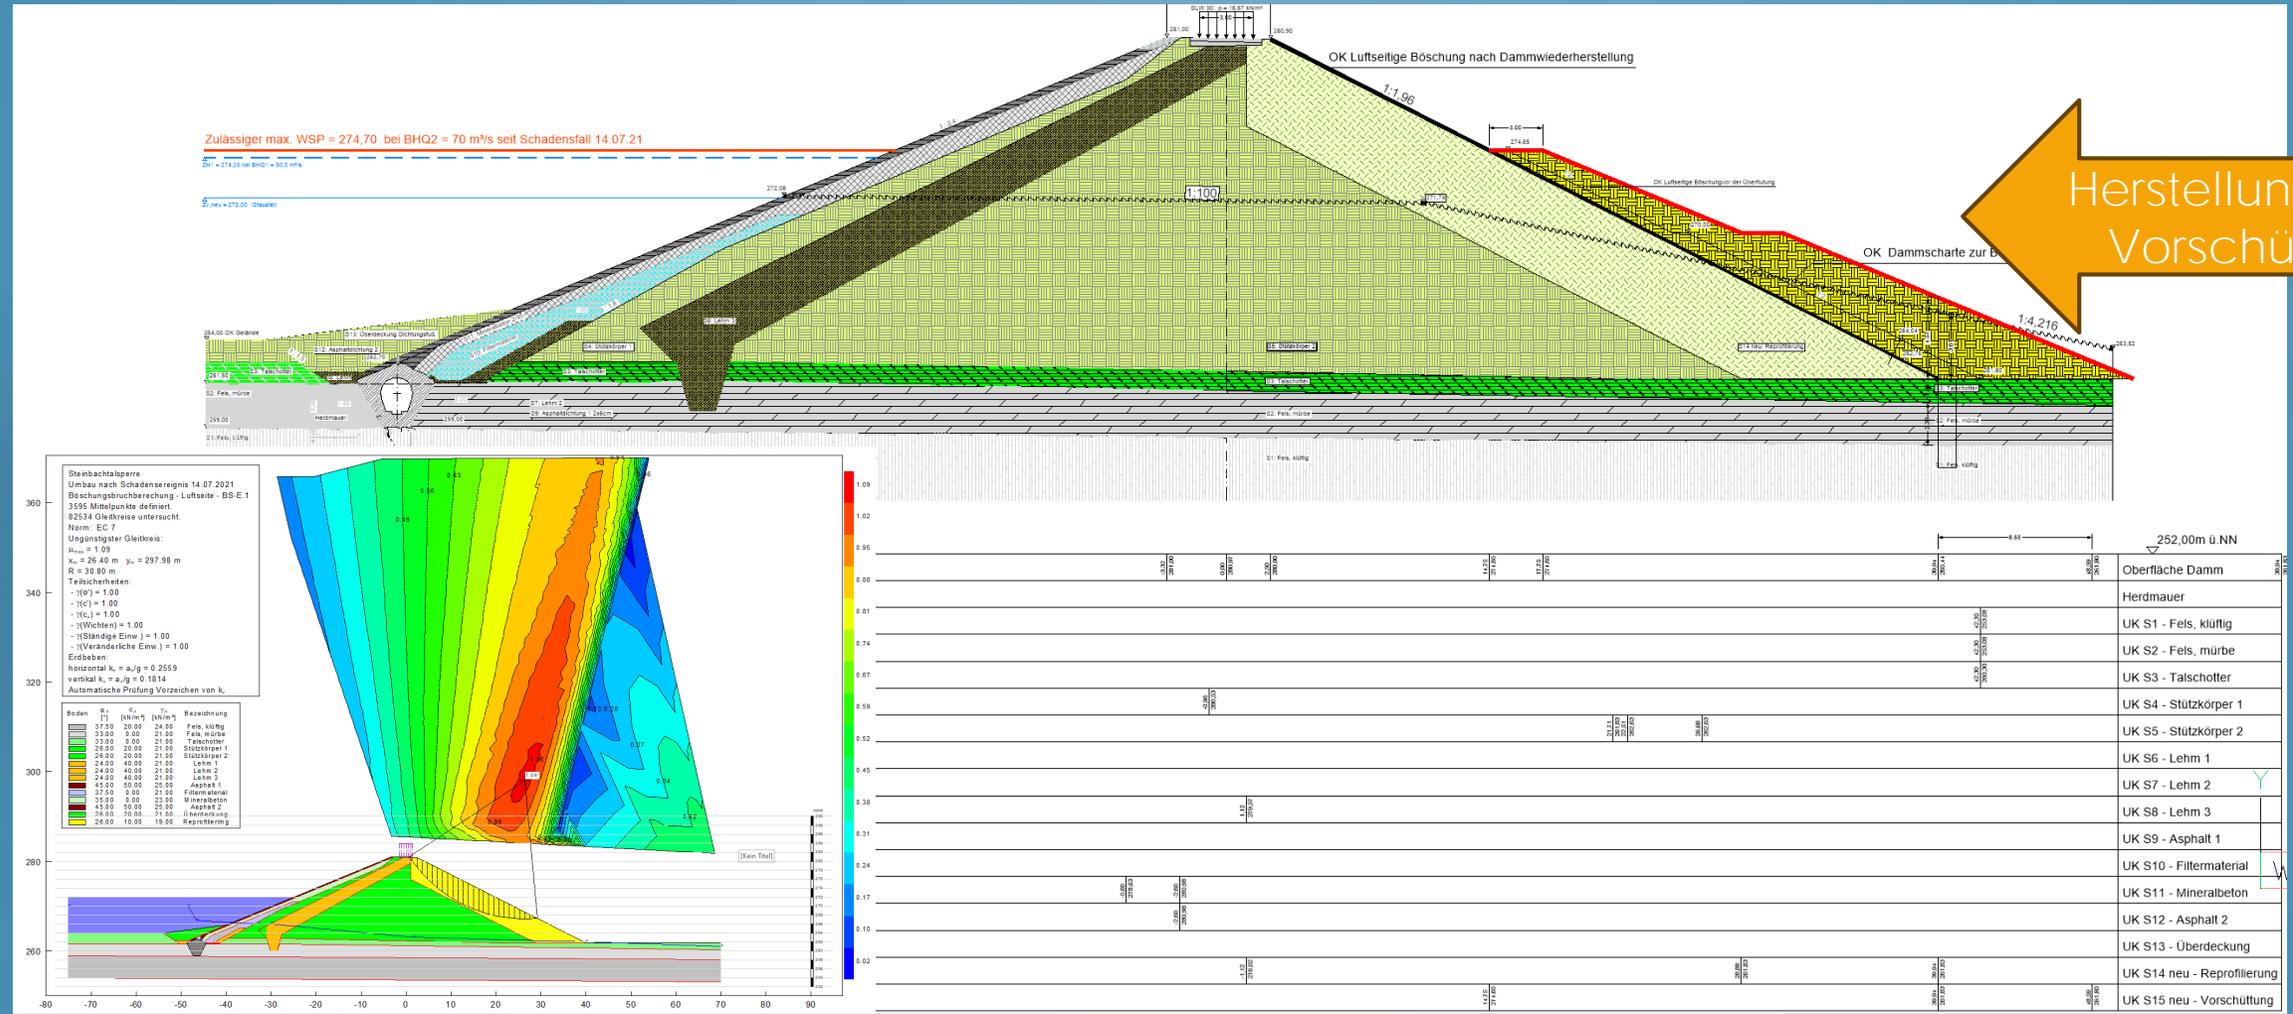
Konsequenzen aus den Berechnungsergebnissen
a) als Schutz gegen das Versagen der luftseitigen Dammböschung

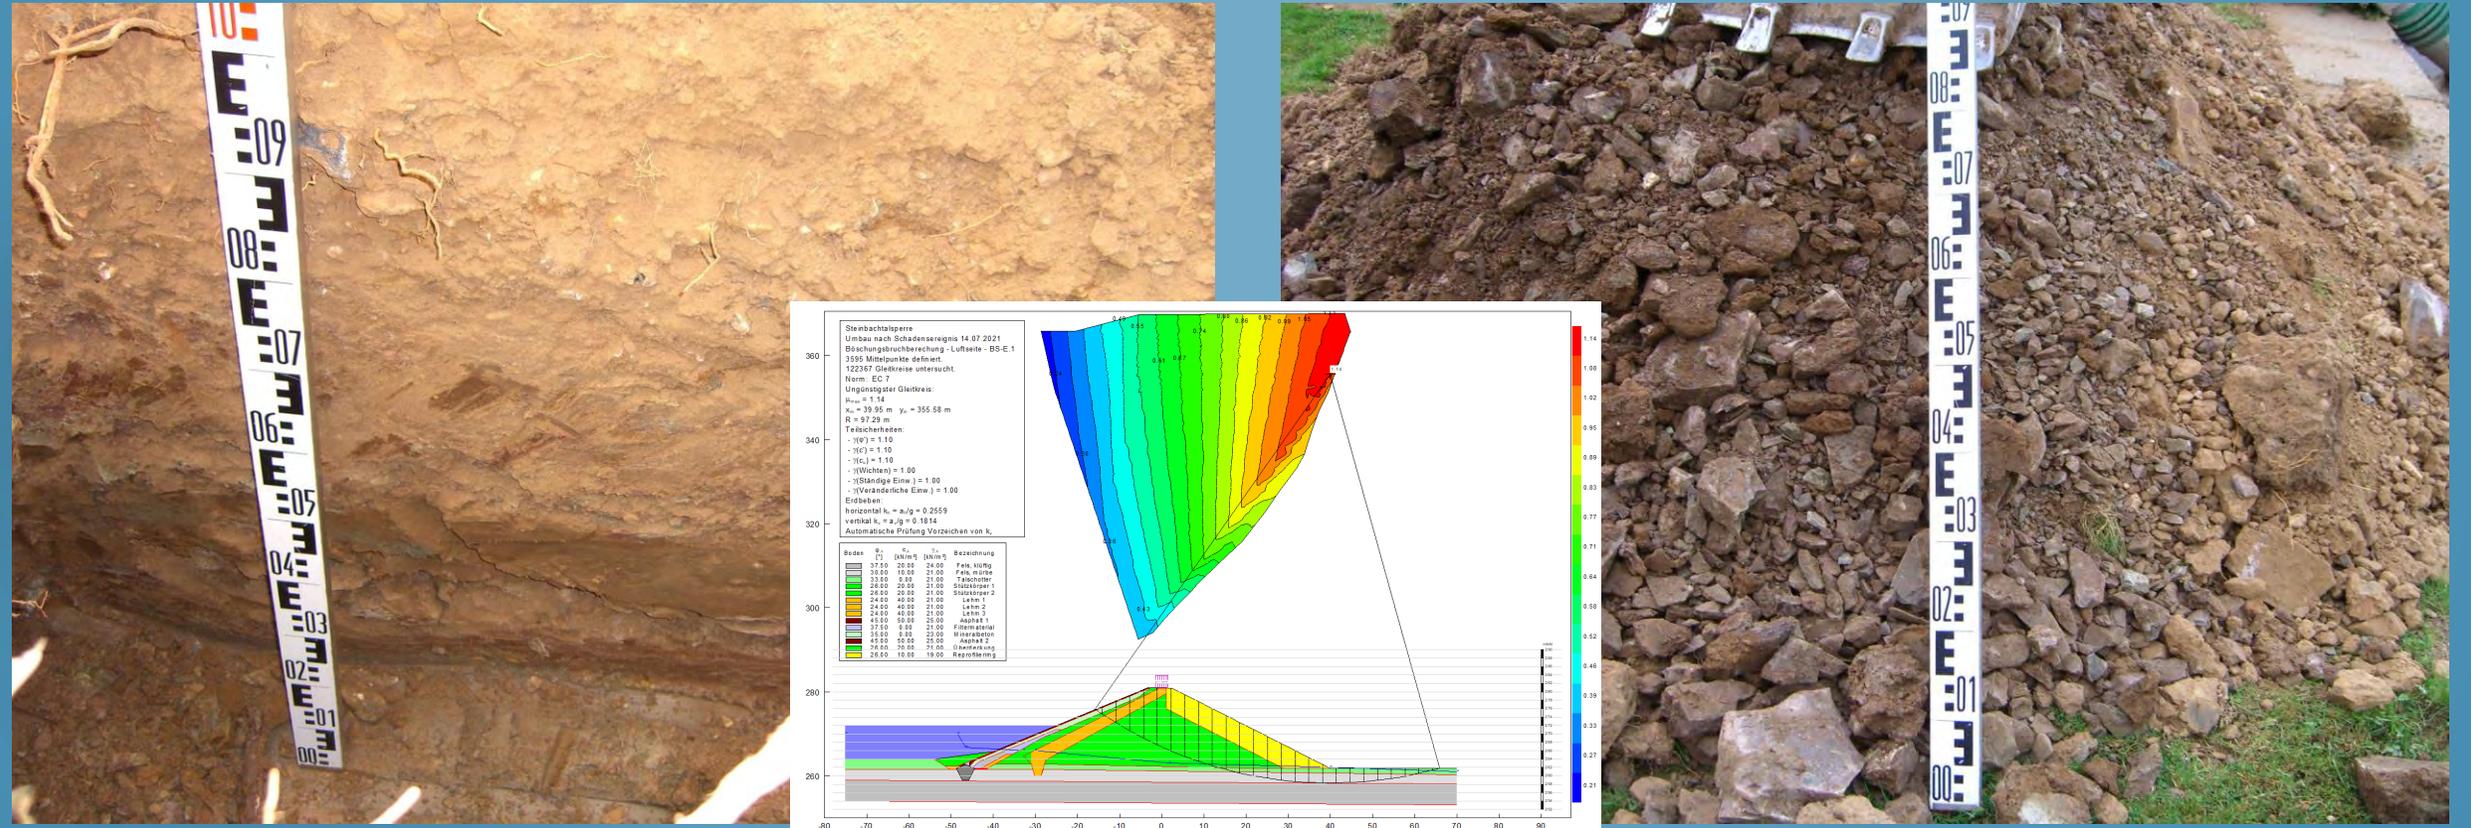
Konsequenzen aus den Berechnungsergebnissen
b) als Schutz gegen das Versagen der Gründungsfläche

Weitergehende Untersuchungen der Gründungsfläche über Baggerschürfe am 07.06.2023,
Ergebnisse liegen noch nicht vor

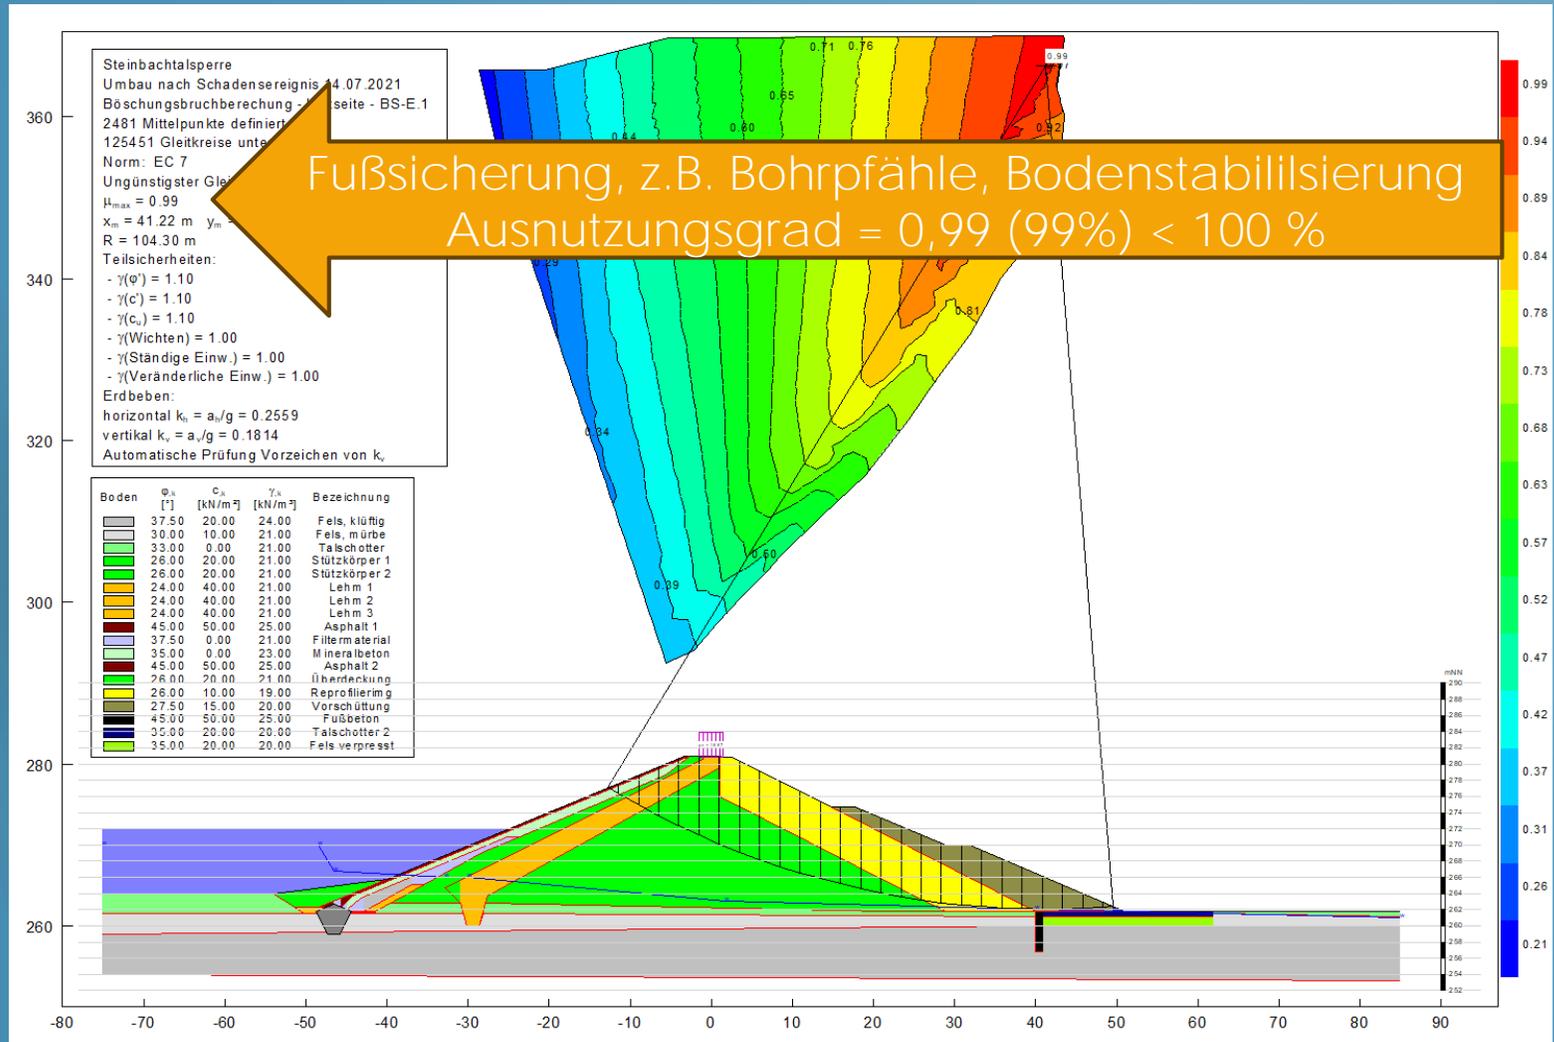
Konsequenzen aus den Berechnungsergebnissen
b) als Schutz gegen das Versagen der Gründungsfläche
